Risiken der Arbeit mit Breitband-Pegelmessern in Multi-Service-PON-Netzen

Herausforderungen beim Testen von PON-Netzen

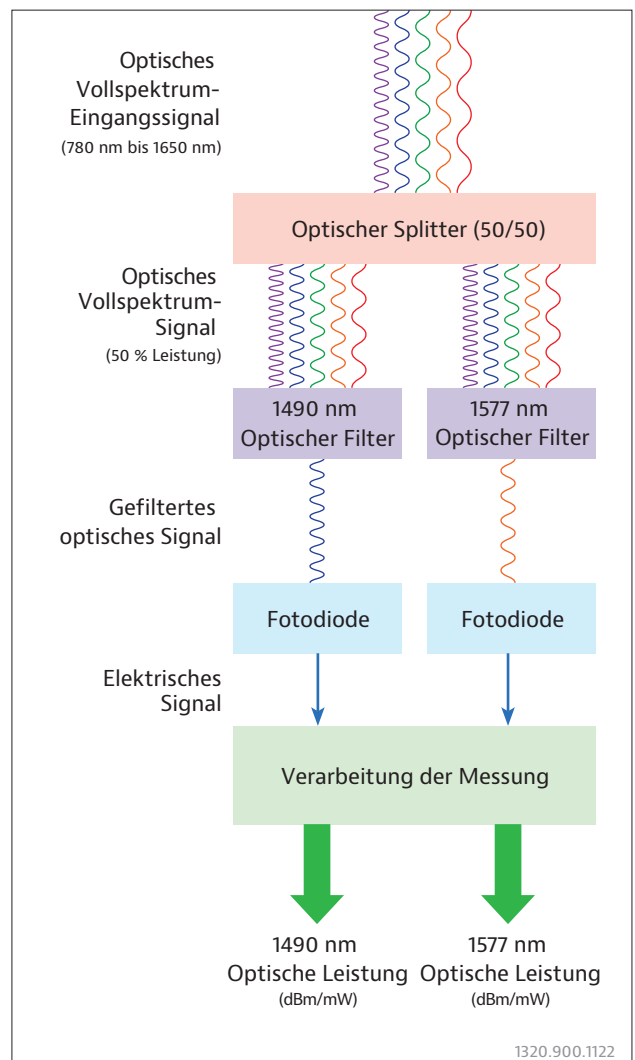
Abbildung 2: Funktionsprinzip von selektiven optischen Pegelmessern

Aus diesen Gründen sind PON-Pegelmesser, die für den Einsatz in Multi-Service-Umgebungen vorgesehen sind, vor ihren internen Fotodioden mit optischen Filtern ausgestattet, die dafür sorgen, dass nur der Leistungspegel der jeweils interessierenden Wellenlänge gemessen wird. Bei PON-Pegelmessern für GPON- und XGS-PON-Dienste, die sowohl in koexistierenden als auch parallelen PON-Netzen übertragen werden, kommen zumeist zwei gefilterte Fotodioden zum Einsatz. Hierfür wird das aus der zu messenden Glasfaser austretende Licht im Pegelmesser über einen Splitter aufgeteilt und auf zwei voneinander unabhängige Fotodioden gelenkt, denen zwei selektive Filter vorgeschaltet wurden. Ein Filter ist für die GPON-Wellenlänge von 1490 nm und das andere für die XGS-PON-Wellenlänge von 1577 nm ausgelegt. (Siehe Abbildung 2.)

Derartig aufgebaute PON-Pegelmesser können die optische Leistung der gefilterten Wellenlängen sofort, voneinander unabhängig, gleichzeitig und exakt messen. So werden die irreführenden Messungen der Breitband-Pegelmesser in koexistierenden Umgebungen vermieden und die spezifischen Wellenlängen in koexistierenden und parallelen PON-Netzen eindeutig identifiziert.
